園芸技術情報 (9)

平成 22 年 1 月 25 日
JA たんなん 営農指導課

先々週降雪時に管内ハウス（鯖江市内）の巡回をしましたので、気になった点をお知らせします。[（営農指導員には 14 日通知済みの情報）](#)

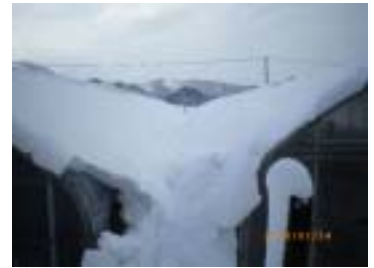
- 1、**ハウスサイドの除雪が不徹底**。特に肩の低いハウスはサイドの除雪を徹底してください。（写真 。写真 ハウスのサイド除雪状況）
- 2、ハウス内の温度がマイナスとなっているため、屋根上の雪がハウスに固着し、積もりやすくなっている。**15m に一台程度家庭用ストーブを置くことで滑落を促進できる**。（写真 の左側のハウスは雪が固着している。写真 ハウス内のストーブ設置状況）
- 3、天窓換気や、巻き上げ部分に雪がひっかかり、積もっているところが見られるので必ず落としておく。（写真 ）
- 4、融雪散水がかなり使われているが、部分的に水量が少なかったり、ノズルの方向が適正でないため融雪がうまく行ってない部分が見られる。（写真 ）

ハウスは耐雪型だから大丈夫と高をくくっている方がおられますが、基本的にパイプハウスは絶対大丈夫と言うことはありません。除雪、排雪、融雪が間に合わない場合は、ハウス間の雪を踏みつけてでも肩部以上に積雪することを回避する。場合によっては、ハウスのサイドビニールを落としてハウス内に雪を入れる。最悪の場合は、ハウス天井のビニールを切る。このときパイプに沿って額縁状に切り取らないと屋根面の雪は落ちてこないので留意する。

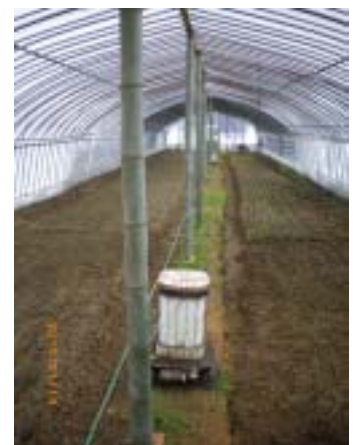
また、写真 のように支柱で補強されているハウスも見られます。このハウスは積雪加重に対応するため、支柱の下方はコンパネを 40cm 四方に切った板を当て、沈み込みを防止している。ただ留意すべき事項としては、吹雪になった場合は瞬間的にハウスが浮き上がり、支柱そのものが揺れ動くことにより、その役目を十分に果たせない場合もあるので充分注意しなければならない。

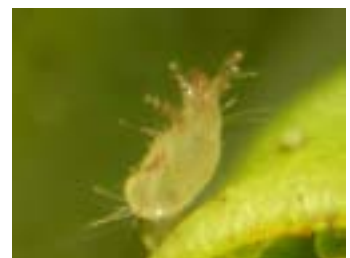
多くのハウスで塩類集積の兆候が見受けられます。土壌中の肥料分が水に溶け土壌表面に運ばれ、水分の蒸発により土壌表面に塩類が集積しており土壌表面が白く変色している、土壌水分の多いところは緑色のコケが密生している、栽培されている軟弱野菜などの葉色が非常に濃いなどが見受けられます。また、ホーレンソウにはケナガコナダニの寄生が多く見られる他、発芽不良、石灰欠乏症状などが観察されます。
